平成 17 年度 日本応用地質学会東北支部現場見学会報告

日 時：平成 17 年 9 月 10 日、8:00～17:00

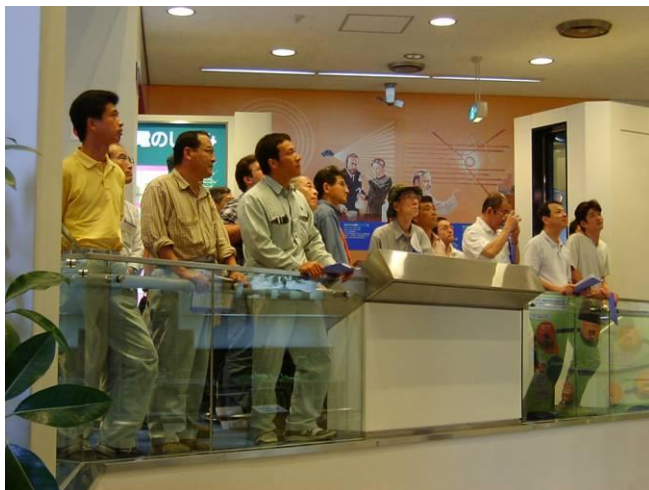
① 女川原子力発電所・PR センター視察（案内者：東北電力（株） 橋本氏）

ガイドさんに原子炉についての説明を受けた後、橋本氏（当支部代表幹事）より地質についての説明を受けた。ジュラ紀の砂岩・頁岩の褶曲構造上に原子炉が設置されているとのことであり、岩級ごとのサンプルを見ながら討論することができ有意義であった。欲を言えば褶曲構造の露頭も見学したかった。
