9. 異常樹木と簡易レーザー測距儀を用いた山上クラック帯の運動像解析 —高知県の町代次の例—

Analysis of moving picture of ridge-top crack zone used by abnormal tree sensor and a simple laser rangefinder—A case of Yotsugi, Ino Town, Kochi Prefecture—

光本恵美 (高知大学)・本間こぎと (高知大学)・
横山賢治(日本エルダルト株式会社)・横山俊治 (高知大学)

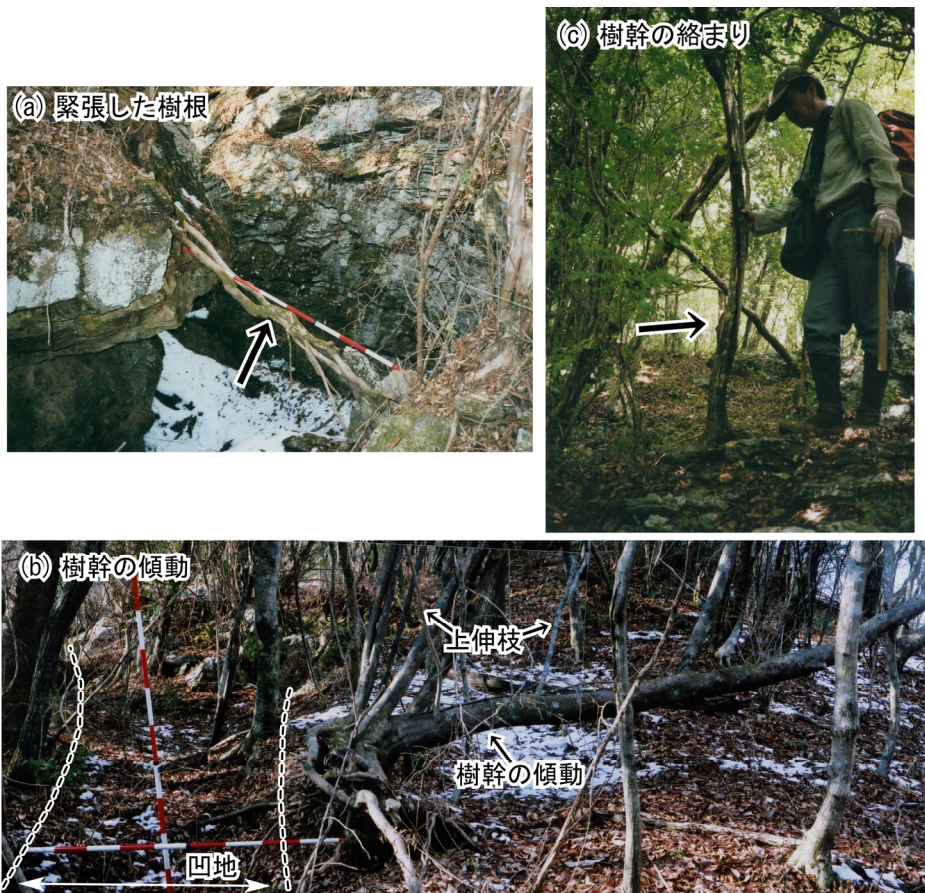
写真-1 調査地で確認される異常樹木

山上クラック帯周辺にある樹木の一部にも, 足元である地盤の変動に応じ, 現在まで成長を続けているものがあると考えられる。そこで, 山上クラック帯周辺の立木をみると, (a)緊張した樹根, (b)樹幹の傾動, (c)樹幹の絡まりといった地盤の変動に伴う樹木の異常が認められる(写真-1)。横山・横山(2004)は, これらの樹木を「異常樹木」と名付け, その分布を明らかにし, 緊張した樹根の落としの方向や傾動した樹幹の傾動方向を測定し, ここ数十年間の変位を推定した。以下に, 本調査地で確認される異常樹

山上クラック帯の形成に伴う樹幹の傾動は、樹木の足元の地盤の回転を示す。傾動樹幹木には、樹根が切断されていない側に傾いたり、完全に倒れたりするものがある(写真-1の(b))。これは、山上クラック帯の形成に伴い、樹根が切断されるとともに、樹木の足元である地盤が傾動することによるものと考えている。

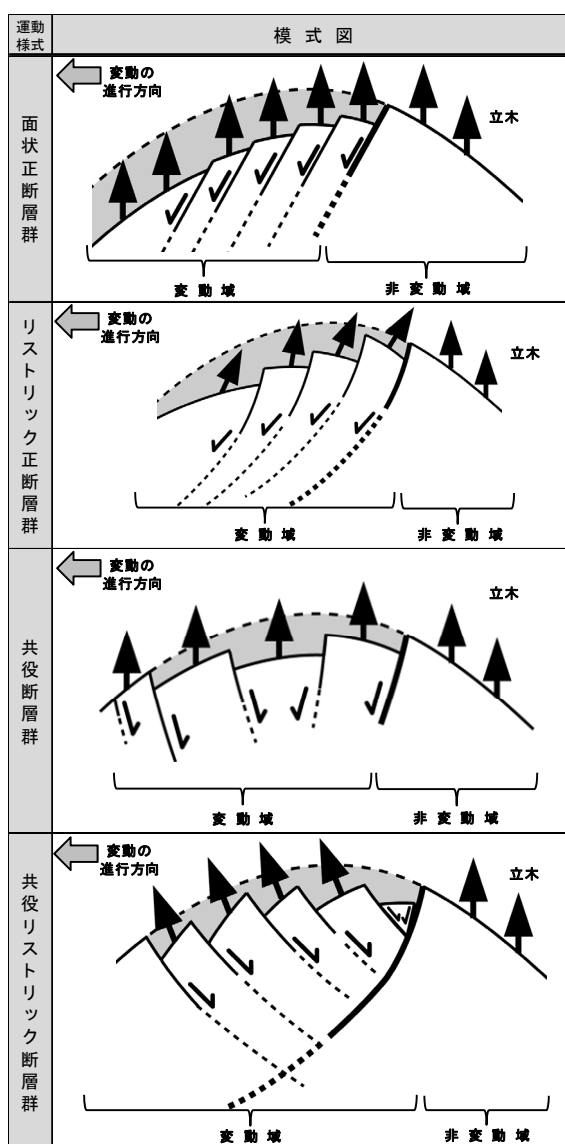
図-5 山上クラック帯の運動様式
模式図

今回の事例から山上クラック帯の特徴をまとめると、変動域は、尾根の頂部を含み、変動の進行方向とは反対側の斜面に変動域と非変動域境界をなす断層がしばしば連続性の良いやせ尾根（尾根向き小崖）を形成している。その結果、尾根から変動の進行方向側の斜面にかけては、陥没が起こっている。この陥没形成に関わる基本的な断層系は、開口型の①面状正断層群、②リストラック正断層群、③共役面状正断層群、④共役リストラック正断層群の4タイプがある(図-5)。
