P4. 新期伊野変成コンプレックスの泥質片岩にみられる片理の山側への傾斜は
テクトニックかノンテクトニックか？：高知県佐川町桂の事例

Is mountain-ward dipping of pelitic schist of Younger Ino metamorphic complex
tectonic or non-tectonic ? : In case of Katsura , Sakawa cho, Kochi Prefecture.

村上綾一・堀江俊佑・横山俊治（高知大学）

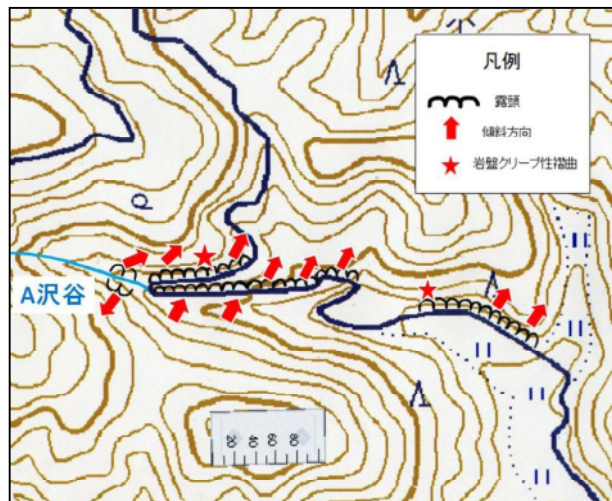
図-2 泥質片岩の露頭の分布図

りが露出している(図-2)。泥質片岩の露頭は、耕作地として利用されている幅広の谷底から4~5m高い山腹に位置している。泥質片岩は、片理に平行な割れ目の発達によって、厚さ数cm、幅数10cmほどの板状岩塊が重なった層状岩盤を形成している。片理に平行な割れ目は東西方向の南向き斜面に対して差し目となって北に傾斜している。露頭面の泥質片岩には、一部の崩壊寸前の部分を除いて、片理に沿った割れ目の開口は小さい。通常このような露頭状況の場合、躊躇すること無く、片理の傾斜はテクトニックな原因によるものと判断する。

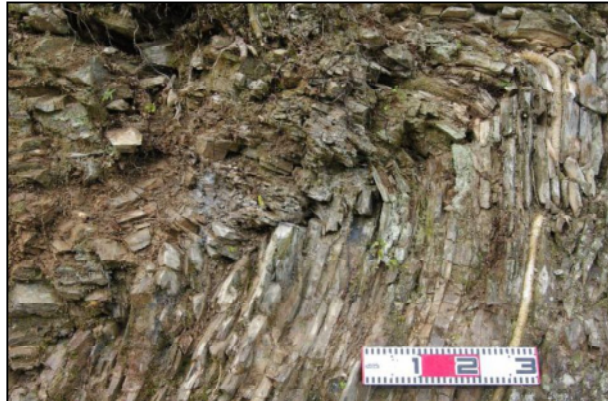
とつは柏木ほか (2008) 2)によって記載された. ノンテクトニックな褶曲形成の運動像の解明はこれからの課題であるが, 複数の板状岩塊が組み合わさって褶曲軸部を形成しており, 板状岩塊群の間は大きく開口していることから, ノンテクトニックな褶曲であると判断している (写真-1). ちなみに, 泥質片岩には小規模なテクトニックな褶曲も発達する. テクトニックな褶曲は片理そのものが湾曲し, それに規制されて板状岩塊も湾曲している

写真-1 岩盤クリープによるノンテクトニック
褶曲

c-c' 断面では、高角度の不動岩盤から、傾動岩盤への移り変わりが観察できる。不動岩盤(領域V)から傾動岩盤(領域IV)との境界には連続した割れ目が発達しているが、その境界割れ目は大きく開口していない。これはトップルというよりもクリープ的な変形であるが、写真-1で観察された岩盤クリープ性褶曲の褶曲軸の構造とは異なっている。

ノンテクトニックな傾動の範囲は、走向方向に 400m 以上連続することになる。しかし、背後の山は標高 200m 前後と低く、山体が特別に重力的に不安定な性質をもっているようには思われない。また、傾動岩盤を構成する岩塊は短い板状で、傾動すれば容易に崩れてしまいそうであるのに傾動した状態で保たれている。このような地形・地質条件であるのになぜ、広い範囲で岩盤が傾動したのか、今後の課題である。また、写真-1 に示したノンテクトニック褶曲の変形様式についても未解決である。

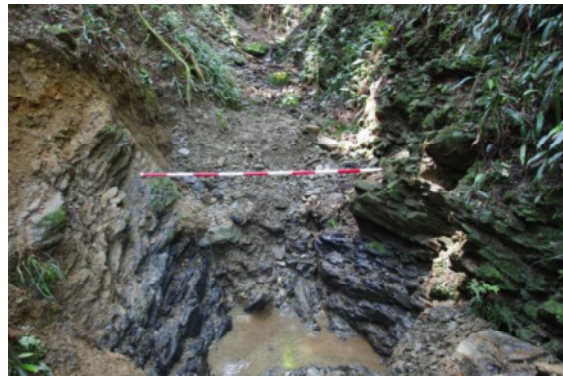
この断面位置では、南に面した斜面と北に面した斜面の両方に泥質片岩が露出している。本課題を解決するのに最も適した位置であるので、排土を試みたが、谷底堆積物が予想以上に厚く、河川水を完全に排水して掘削するのを途中で断念した。そのため、谷底中央部には谷底堆積物が堆積し、泥質片岩は確認できていない。

写真-2 a-a' 断面位置の露頭

測線沿いに現れる片理に沿う割れ目をすべて測定し、図-4 の構造断面を作成した。構造断面は下流側から見たものである。写真-2 も下流から撮影したものである。

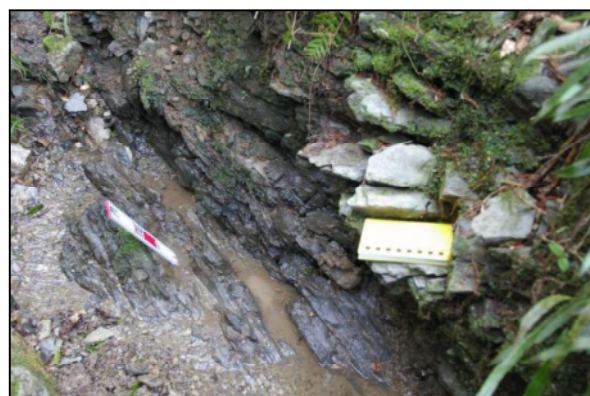
泥質片岩の産状が観察できた。構造断面のスケッチ(図-6)および写真-3は下流側から見たものである。南に面した斜面と河床部が広く露頭している。この斜面は片理に沿う割れ目の走向・傾斜の変化から3領域に区分できる。斜面上方から、領域Ⅰは走向 N55~74° W, 傾斜 42~51° N に集中する。領域Ⅱは走向 N59~62° W, 傾斜 20~28° N で、一部南傾斜のものもあるが、これは表層のトップルによるものである。

写真-3 b-b' 断面位置の河床付近の露頭

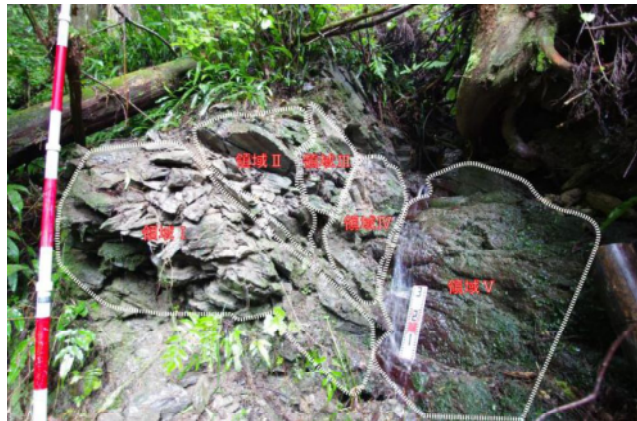
この断面は、A 沢谷の入り口に位置し、5 領域に区分できる。領域 I は走向 $N6\sim73^{\circ} W$ 、傾斜 $27\sim33N$ 、領域 II は走向 $N28\sim74^{\circ} W$ 、 $N81\sim84E$ 、傾斜 $20\sim36^{\circ} N$ 、領域 III は走向 $N46\sim78^{\circ} W$ 、傾斜 $31\sim54^{\circ} N$ 、領域 IV は走向 $N69\sim88^{\circ} W$ 、傾斜 $52\sim71^{\circ} N$ 、領域 V は走向 $N74\sim89^{\circ} W$ 、傾斜 $60\sim75^{\circ} N$ である。領域 I から領域 III の地表部は傾斜が急激に緩くなるとともに、走向はばらつき、開口した割れ目が多くなっている。これはトップルに移行しているものと思われる。領域 IV になると走向・傾斜のばらつきが小さくなり、傾斜は高角度となる。北北西方向からの流れをもつ沢の河床である領域 V は高角度の片理が発達する泥質片岩が露出していて、片理に沿った割れ目が少なく、しかも密着している。

写真-4 片理に平行な割れ目の領域区分
(c-c' 断面位置の露頭の写真)
