P11. 氾濫河川近傍における地下水調査事例について

An example of the Groundwater Investigation near flood river

○宮地修一・中村早希・土居範昭・中越裕輔
(構営技術コンサルタント 株式会社)

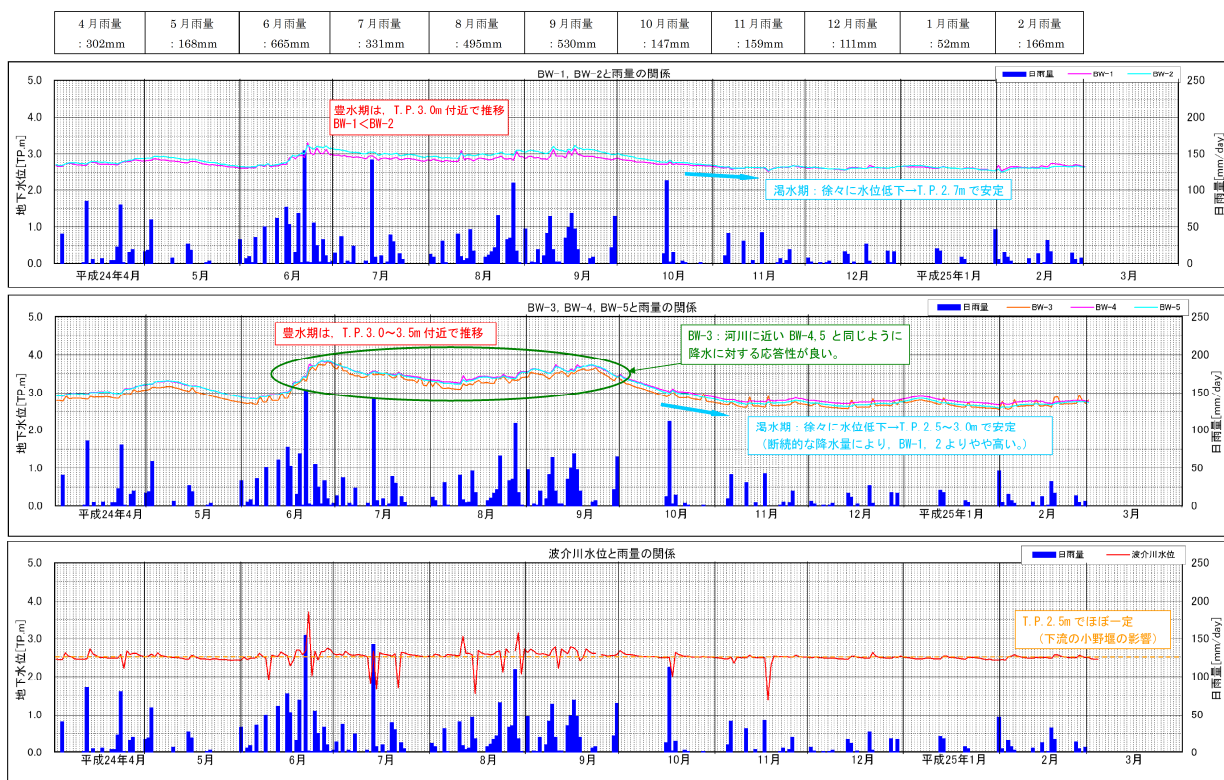
図-7 観測孔と波介川水位および降水量の関係

豊水期は、T.P. 3.0m 付近で推移し、渇水期は T.P. 2.7m 程度で安定している（図-7）。また、平成 23 年度と比較すると平均水位はほぼ同じで、年間降水量 2,700~3,200mm 程度では、ほとんど変化しないものと考えられる。

火渡川沿いの BW-4 と比べて、同河川から離れる BW-3 の水位が低いことから、同地点では、BW-1, BW-2 地点と異なり、河川水が地下水へ供給されている状況にある（図-7）。また、BW-3 の水位は、平成 23 年度は穏やかに変化していたのが、平成 24 年には降水に敏感に反応するようになってきている（降水量が増えると、地下水位の応答性よくなる）。

波介川観測所の水位は、下流の小野堰（取水堰：可動堰）によってほぼ T.P. 2.50m 程度に維持されており、調査地の地下水位にも影響を与えていると思われる（図-7）。

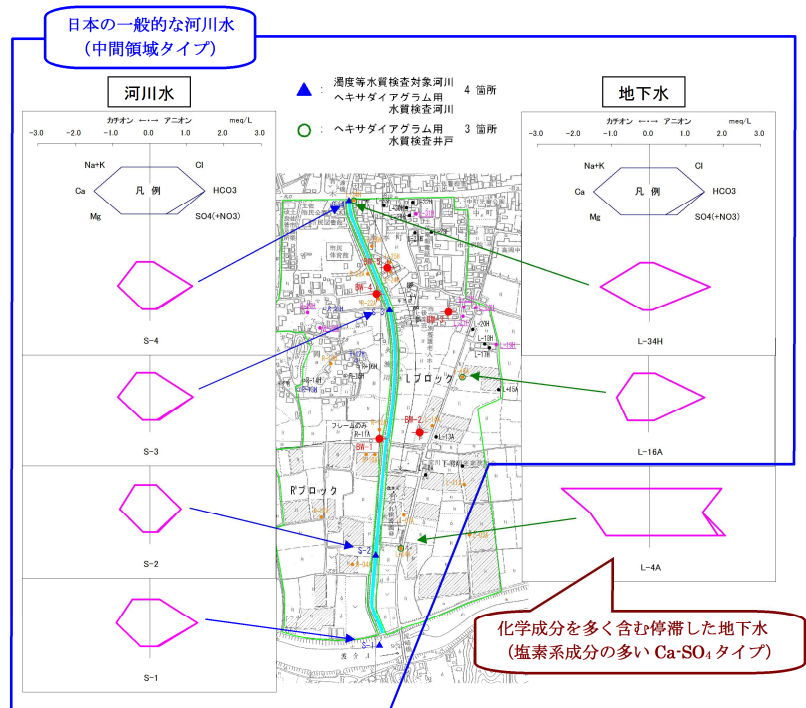
図-8 地下水と河川水のヘキサダイアグラム分析結果

農業用井戸の地下水と河川水のヘキサダイアグラム分析を行った結果、L-4A を除く全てが、日本の一般的な河川水に近い水質で、河川水の伏流が要因と考えられる（図-8）。一方、下流側の地下水（L-4A）は波介川の影響で流れが停滞し、化学成分の濃度が高くなっている。
