日本応用地質学会東北支部 平成 25 年度現地研修会 参加報告

概要 下北半島において、活断層とされる地
形や断層トレンチ、大規模な落石対策
箇所を視察したほか、ジオパーク構想
のある恐山やヒバの埋没林など、下北
半島の地質を探訪した。

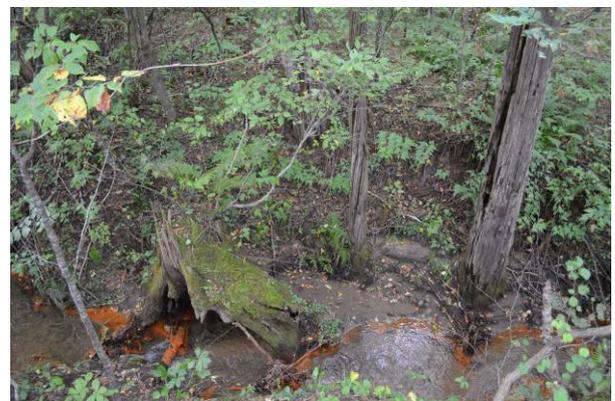
東通村には、太平洋岸に沿って約15kmに
わたり猿ヶ森砂丘が続いている。かつて広が
っていた森林地帯は、数千年前から断続的に
海から打ち上げられた砂で埋没し、猿ヶ森ヒ
バ埋没林が形成されたと考えられている。

写真2：猿ヶ森ヒバ埋没林

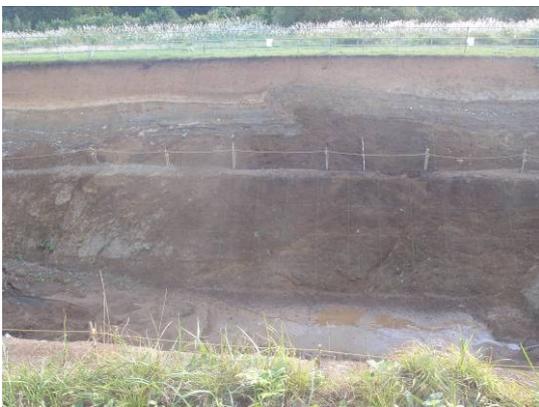
Tr-20' -1 トレンチでは、s-19 断層により MIS-5e に形成された M1 面段丘堆積層に変形を与えている状況を確認した。非対称の背斜状の変形は、一見すると西側隆起の逆断層と見える（写真 3）。しかし、左右不均等に「ポップアップ」（高見副支部長談）したような変形帯を除くと、基盤上面等の基準となる面に有意な上下変位は確認されない。また、s-19 断層は基盤である泊層の深部には連続していない。

写真 3 : Tr-20' -1 トレンチ（南面）

このような亀裂や変形は、地表付近で風化した岩盤の膨潤による体積変化が原因と考

えられるとの説明を受けた。なお、断層系は概ね南北方向に卓越し、トレンチは東西方向に掘削されている。

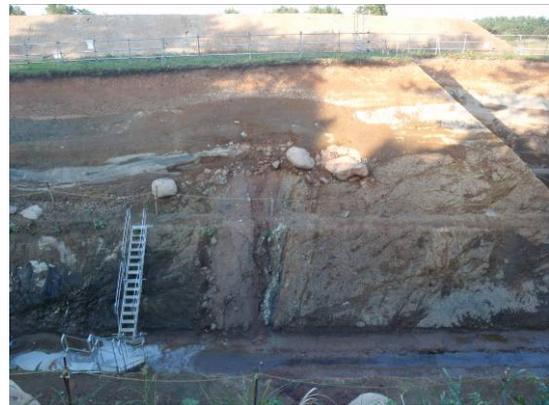
Tr-20' -2 トレンチでは、F-9 断層の性状や当該断層周辺における M1 面段丘堆積層の変形を確認した。F-9 断層は 3m 程度の破碎帯を伴っており、破碎帯を不整合に覆う第四系に上方に凸の撓みが認められる。しかし、Tr-20' -1 トレンチと同様、この撓みを挟んで地層に有意な上下変位は確認されない（写真 4）。

写真 4 : Tr-20' -2 トレンチ（北面）

一方、M1 面段丘堆積層は、下位より礫層、下部砂層、中部砂層、上部砂層に区分されている。第四系の基底面は、F-9 断層を境に西側が低い、上記の礫層は F-9 断層の東側にも連続している。しかし、斜交葉理の発達する下部砂層は、F-9 断層の東側には連続していない。この点については、段丘堆積層形成時の水深の違いによるのだろうか？

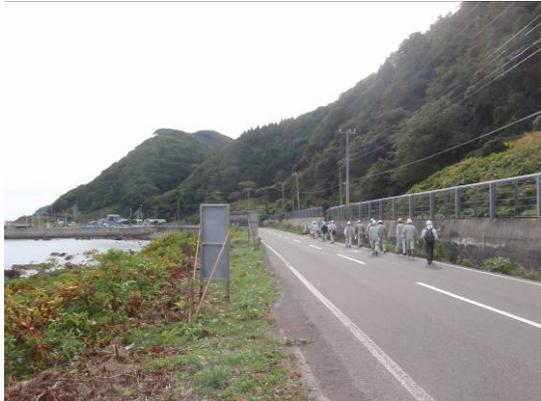
津軽海峡に面する国道 279 号易国間地区では、比高 80~140m の急崖部からの落石が多発し、その一部は通行車両に被害を及ぼし

た経緯がある。平成 15 年の落石を契機として、ハード対策・ソフト対策が進められている（写真 5）。

写真 5：易国間地区の国道 279 号

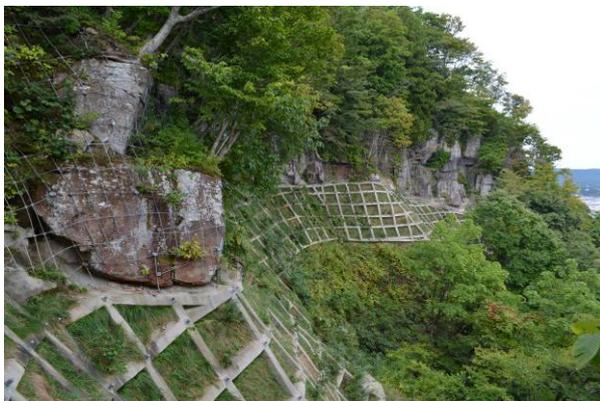
現場では現在落石対策業務に携わっている応用地質株式会社の能見さんから案内と説明を受けた。参加者全員が急斜面に取り付けられた急階段を無事に昇りきり、落石対策工の状況を間近で見ることができた（写真 6）。

写真 6：易国間地区（D地区）落石対策工

急崖部の地質は、第四紀の燧岳火山を起源とする易国間火砕流堆積物からなり、その地質構造は凝灰角礫岩の上位に溶結凝灰岩が分布するキャップロック構造をなす。この溶結凝灰岩の割れ目（冷却節理）は尾根部では緩みによる顕著な開口、場所によってはズレが認められる。また、両地質の境界には顕著な湧水が認められ、この湧水が下位の凝灰角

礫岩を侵食し、緩みを助長したことがうかがえる。

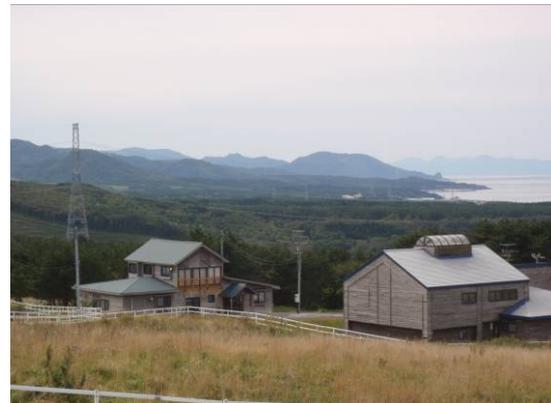
大間町は本州最北端の町である。マグロで有名な大間港や大間原子力発電所を眺めることができる町営牧場の展望台から、M1 面を遠望した。M1 面背後の山稜にはより古い時代に形成された高位段丘面が断続的に認められる。

海成段丘に残された旧汀線高度は、沿岸域の地殻変動の量や様式を知る上で重要な指標であり、M1 面は約 12.5 万年前の酸素同位体ステージ 5e に形成されたものとされている。

写真 7：大間段丘面
