P5 過去から学ぶ災害対策

Disaster countermeasures learned from past monuments.

○木村一成 ((株)ナイバ)

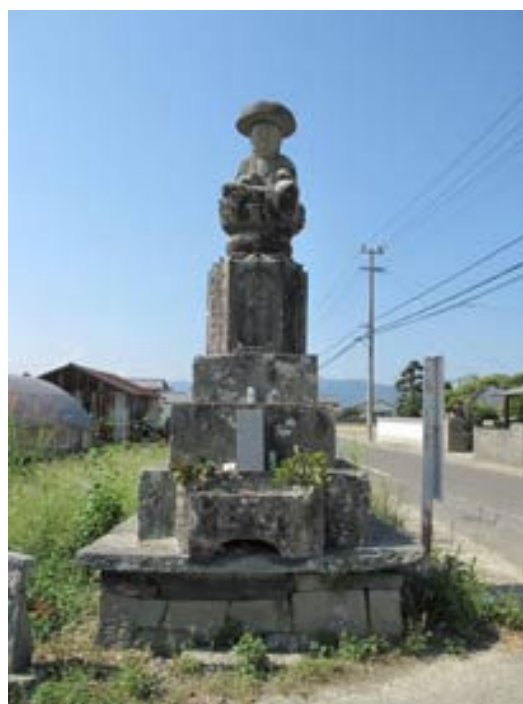
徳島市を流れる吉野川は「四国三郎」と呼ばれる日本三大暴れ川の一つとして知られており、多雨地域である上流域への降雨時には、下流域では洪水が頻発していた。この下流域では「高地蔵（たかじぞう）」と呼ばれる台座の高いお地蔵さんが堤防の近くに数多く見られる。この高地蔵のうち、最も背の高いものは台座の高さが約3m、全体の高さは約4.2mのものがあり、手を合わせる人々を上から見下ろすような姿から「うつむき地蔵」と呼ばれて親しまれている。これらの高地蔵を詳しく調べると、江戸時代の1740~1780年、1830~1860年に数多く作られたことがわかっており、おそらく大洪水の発生後に集中的に作られていたことが伺える³⁾。また、台座の高さは地域によって変化があり、これはその地域で発生した洪水の規模を反映しているものと思われる。つまり、現在でいうハザードマップとしての意味合いを持っており、当時の防災上重要な役割を果たしていたものと考えられる。

写真-1 うつむき地蔵（徳島市国府町）
（徳島市ホームページより⁴⁾）
