P5. 地形情報を活用した防災まち歩き

Use of topographic knowledge for disaster prevention mapping in community level

○野々村敦子・長谷川修一（香川大学）

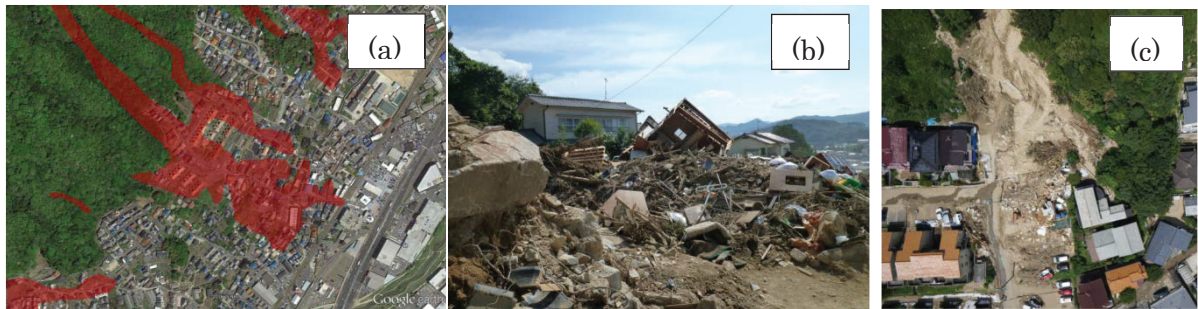
谷の出口付近でも、谷筋からの距離によって土石流から受ける家屋の被害が異なっていた。八木 3 丁目では土石流が 2 カ所から流出し(図-1(a)), 谷の出口の家は流失していた(図-1(b))。一方、谷の出口から離れているところでは、外観から判断したところ、ほとんど被害がなく、隣接した家屋でも地形によって被害の程度が大きく異なっていた(図-1(c))。抽出された谷と家屋被害との関係を重ね合わせ、地形と家屋被害の程度との関係を検討した。その結果、谷の出口に近く、山側の家屋でも谷筋から離れているとほとんど被害がないのに対して、谷筋に沿って立地する家屋では、谷の出口から 100 m 程度離れていても家屋が流失していることが分かった。このことから、集中豪雨の際、谷筋でかつ谷の出口に立地する家屋は土砂災害による流失の危険性があるため、必ず避難しなければならないと言える。

図-1 被害調査結果 a) 空中写真判読による土石流被害²⁾ (b) UAV から撮影された空中写真提供：荒谷建設コンサルタント) (c) 家屋被害の様子。奥側の家屋は被害を受けていない。

大雨の中、特に夜間の避難は危険を伴うため、早めの避難を心がける必要がある。土石流の流路は、構造物や流出し堆積した土砂の影響を受けるため、その被害は様々なケースが考えられるが、地形的に見ると、谷の出口付近でも谷筋でなければ、土石流の被害は大きくない可能

性がある。そのため、早めの避難が最善策であるが、避難開始が遅れた場合、谷筋から離れている場合は大雨の中で避難するよりは、自宅の2階に避難の方が安全ではないかと考える。
