平成 29 年度 現地研修会参加報告

日本応用地質学会東北支部

日時：平成 29 年 11 月 10～11 日
見学場所：山形県庄内地方
参加人数：10 名

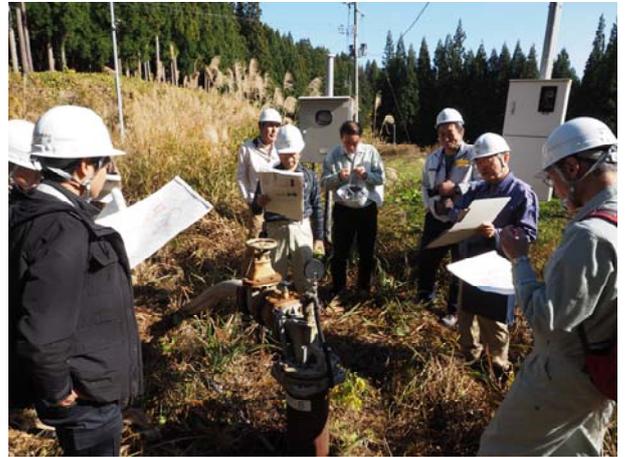
写真-2 ディープウェル見学状況

ク付近で、集水井の施工状況や現地の地形状況を見学しました。また、隣接する D ブロックでは地下水排除工であるディープウェルの稼働状況を確認しました。

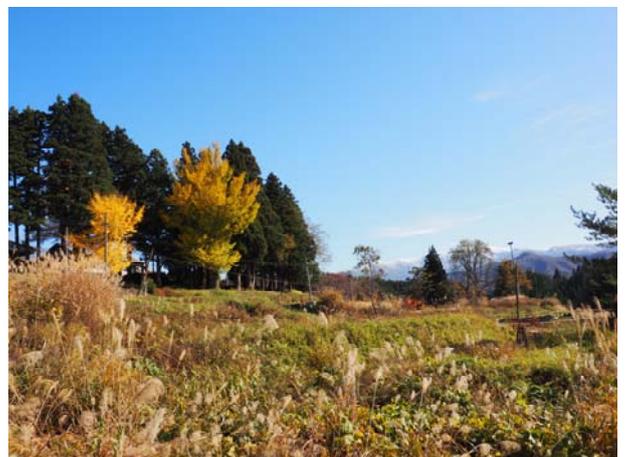
写真-2 Bブロック頭部付近の状況。
人家等は移転し、更地となっている。
写真左側の林の中が注連寺。

当該 B ブロック内では、災害発生時にあった民家はすでに移転し、さらに道路の地割れなども補修・改修されているため、当時の面影を残すものがほとんどない状況でした。

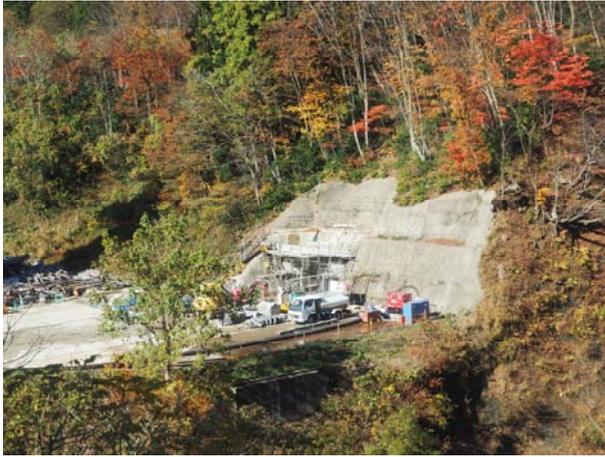
写真-3 排水トンネル坑口状況(車窓から)

また、平成 30 年度の概成を目標として排水トンネルが施工中でした。バスの車窓から坑口付近を見ることができました（工事の詳細などについては、庄内あさひ農地保全事業所の WEB ページ公開されたい）。

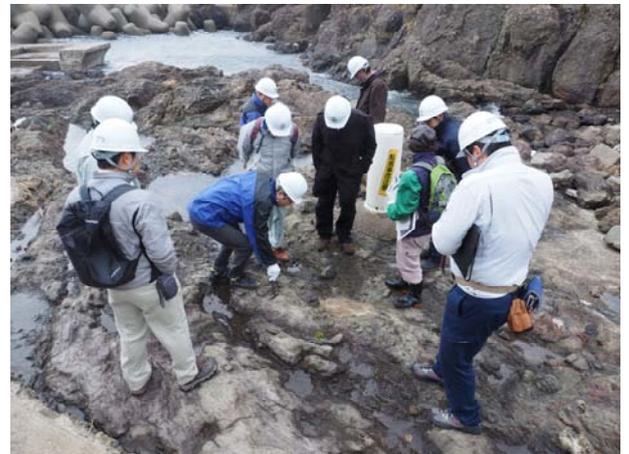
写真-9 露頭を観察する参加者

ここでは、当時の湖底に噴出した玄武岩質安

山岩などを観察することができました。安山岩礫～岩塊を含み、同質の基質により充填された地層で、まれにラミナの認められる泥岩礫などを含むものでした。このような地層をボーリングで掘削したコアからこの状況を想定できるだろうかなど考えさせられる露頭でした。改めて、露頭観察の重要性を再認識しました。

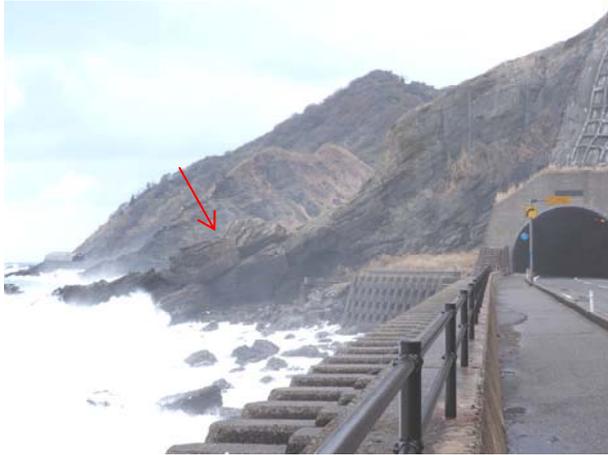
写真-10 流盤の岩盤すべり状況。

加茂水族館の南方の油戸南トンネル付近で、海側への流盤の岩盤すべりを観察しました。荒天のため、遠くから眺めるにとどめましたが、見事な流盤の岩盤すべりを観察することができました。

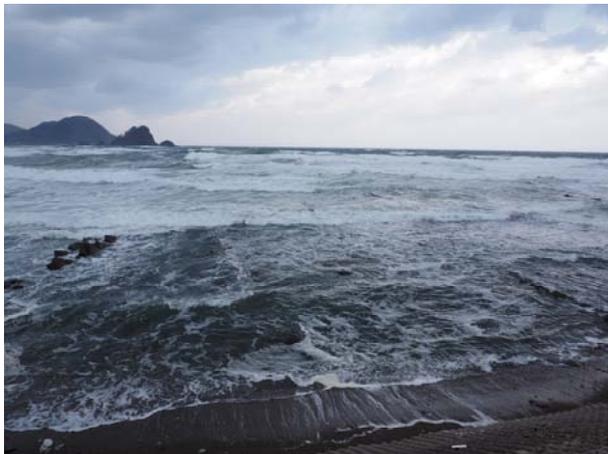
写真-11 楮が浜海岸。海が荒れており、海岸には下りることができなかった。

楮が浜海岸では、砂岩・シルト岩互層～礫岩・砂岩互層からなる地層が分布しています。その中でも泥岩層は層理が発達し「千枚岩」と呼ばれているようです。海岸沿いにきれいに露出しているはずだったのですが、あいにくの荒天により、海が大荒れで海岸沿いに降りることができず、道路上から眺めるにとどめました（何も見えませんでした）。

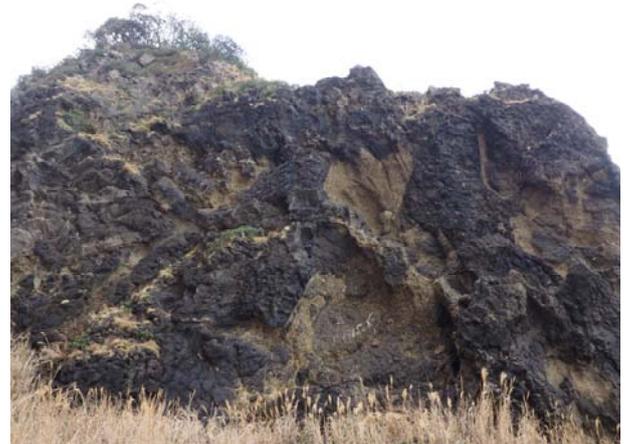
写真-12 立岩北側斜面。玄武岩の構造は複雑

立岩では、玄武岩の複合貫入により複雑な性状を示す玄武岩の岩塔です。構造や玄武岩の貫入方向などはっきりしない部分もあり、天気と波の条件が良い時にでも再訪し観察してみたいと思います。玄武岩中には玉髓（メノウ）が晶出している場合があります、それが海でもまれてきれいな球体となったものを見つけることができました。また、この立岩付近は、マルバシヤリンバイの北限地で有名とのこと。最近は、温暖化の影響か北限が北上しているとのこと

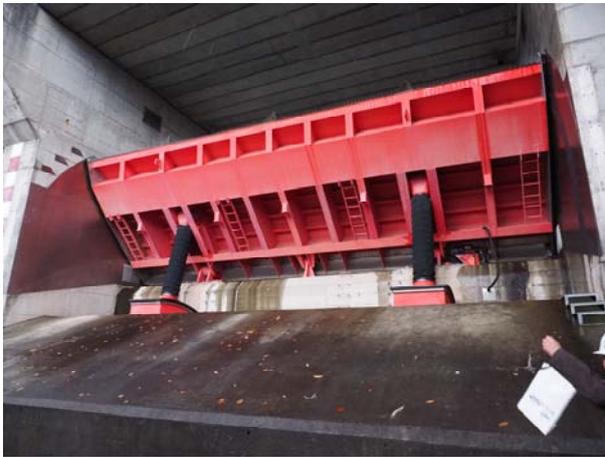
写真-14 洪水吐クラストフラップゲート(大迫力)

普段入ることのできない洪水吐きや監査廊などダム堤体内を見学することができました。特に洪水吐の各種ゲートは間近で見るとかなりの迫力がありました。また、監査廊内の観測計器の埋設・管理状況などの説明を受けました。
