2017 年 7 月九州北部豪雨 及び  
2016 年熊本地震その後  
現地視察報告書

日本応用地質学会  
廃棄物処分における地質環境調査・解析手法に  
関する研究小委員会

平成 30 年 4 月

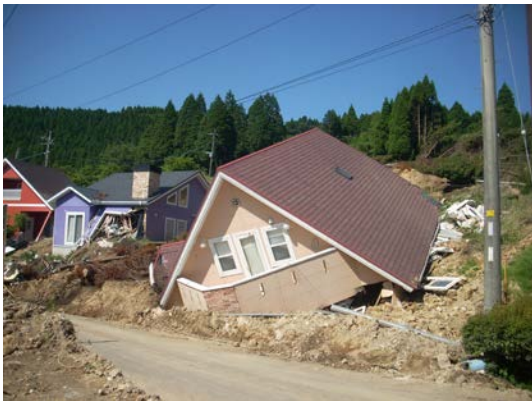
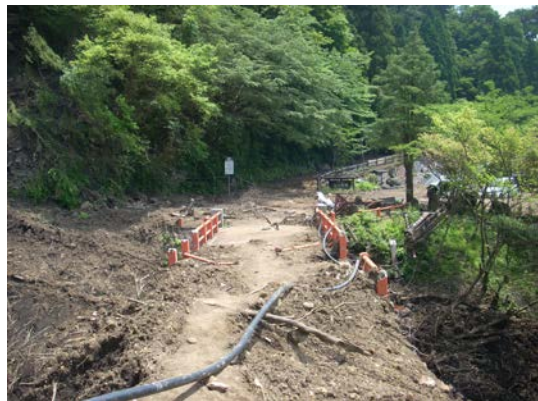
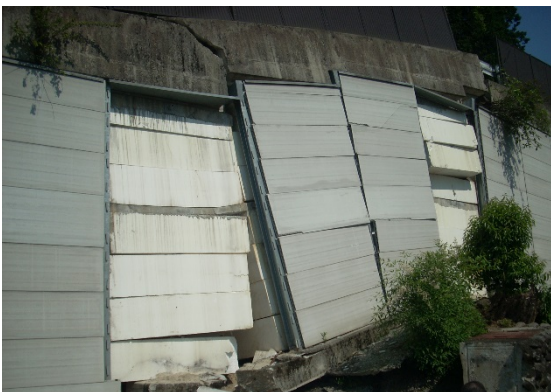
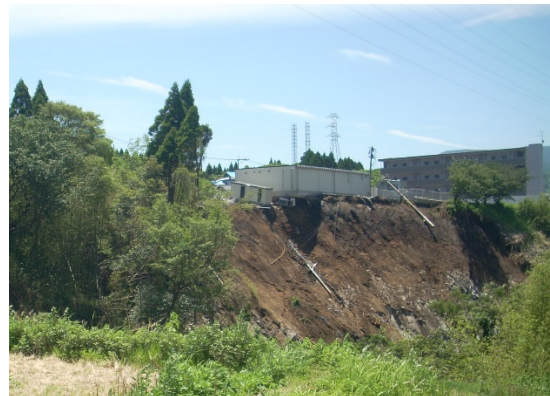
図 1-1-2 多くの土砂災害が発生した 2016 年熊本地震と土砂災害発生現場の状況  
(平成 28 年 6 月撮影)

そして、図 1-1-2 に示されるように、土砂崩壊などの災害が各地で発生し、多くの家屋が被災した。これらからの災害がれき/廃棄物が膨大に発生することが懸念される災害であった。

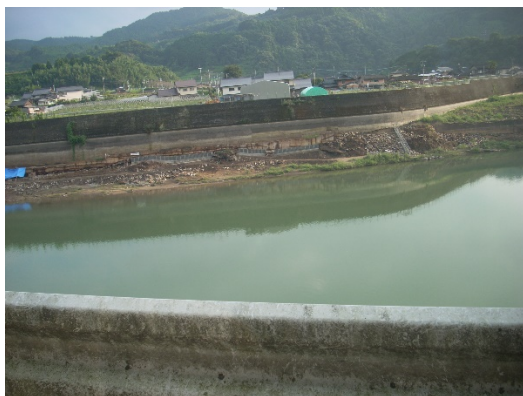
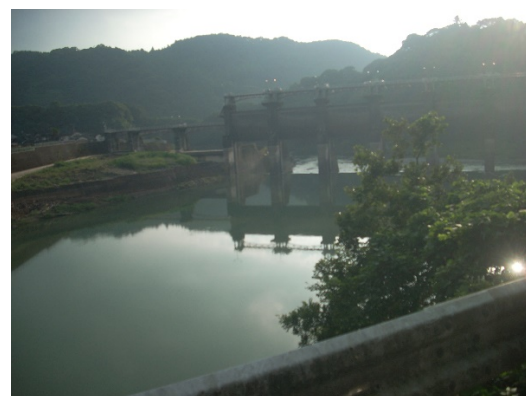
夜明ダムの状況（図 2-1 の図面外）：ダム湖岸の洗堀（左）、ダム本体は正常（右）

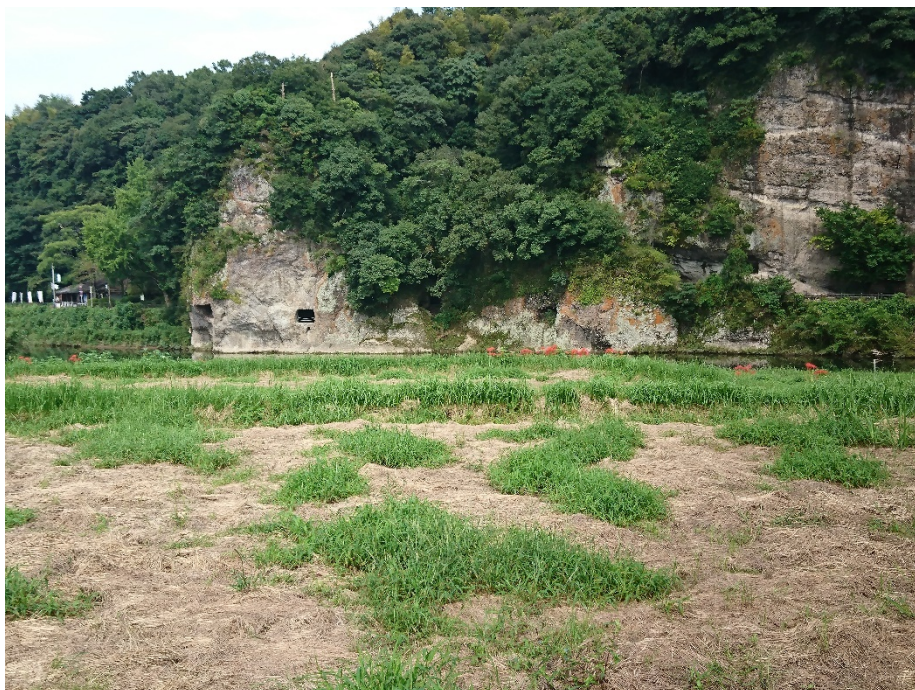
Ph.3 : 青の洞門（山国川の右岸）

昭和 17 年に大分県の史跡に指定。後期中新世～鮮新世の安山岩類を手掘りで掘ったトンネルで、明和元年(1764)、全長 342m(うちトンネル部分は 144m)の完成とされている。

なお、この洞門は、これまでの豪雨等において、特段の被害報告はない。

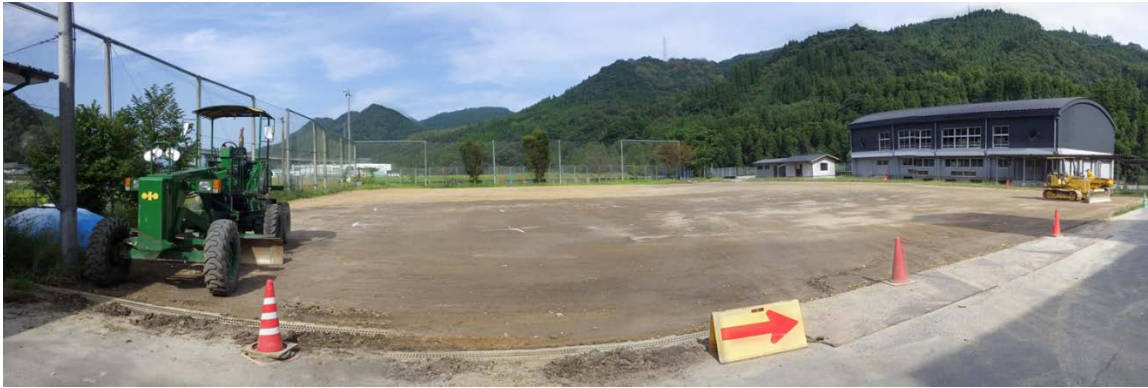
図- 日田市 夜明公民館のグラウンド (2)  
災害廃棄物の仮置きは終了しており、整地が終了している。2017.9.27

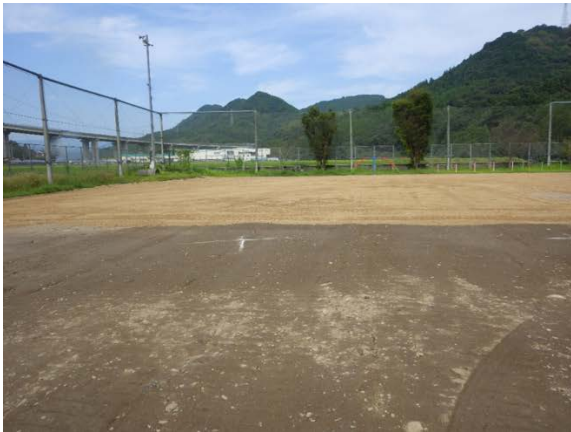
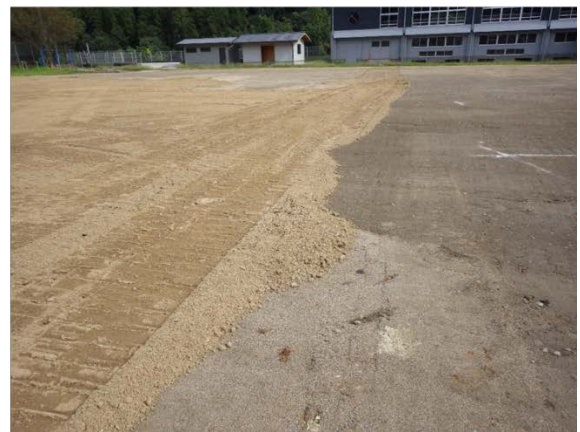
9月27日の現地調査では、廃棄物は完全になくなっており、表土の入れ替えなど整地が進み現状復帰していた。

図- 日田市 夜明公民館のグラウンド (3)  
表土の整地状況 2017.9.27

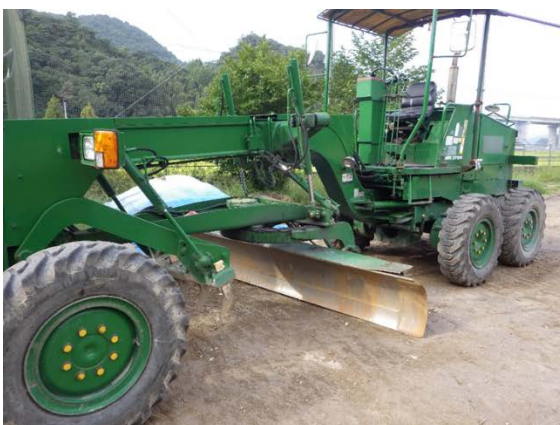
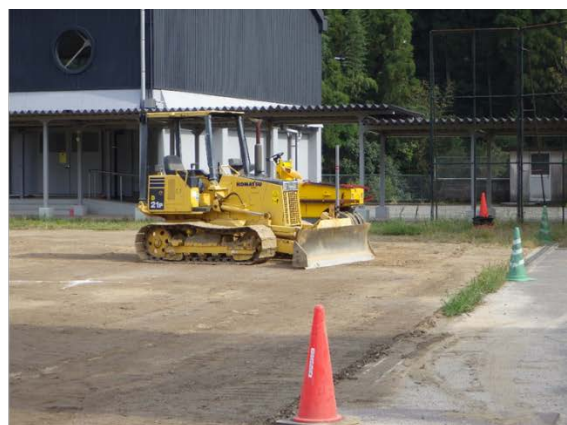
図- 日田市 夜明公民館のグラウンド (4)  
重機の様子 2017.9.27

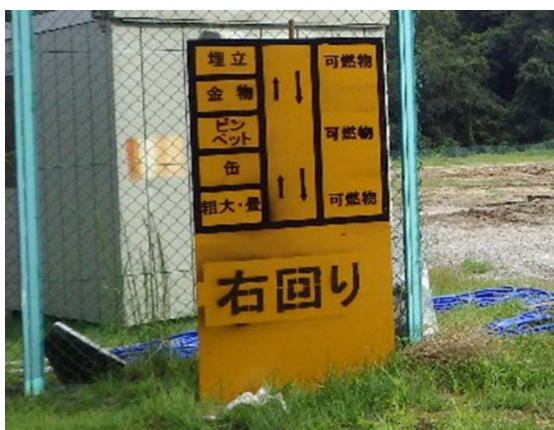
図- 日田市 清掃センター (4)

左、案内板の拡大 2017.09.27

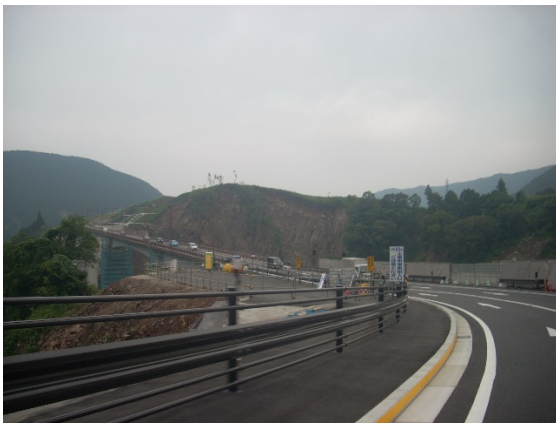
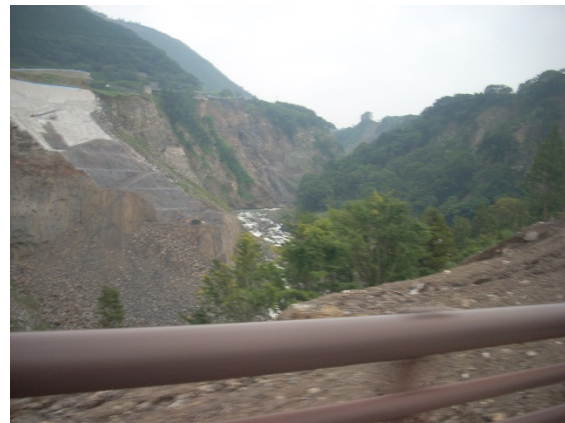
PH.2 : 長陽大橋の復旧状況 (左写真のように現在は通行可となっている)

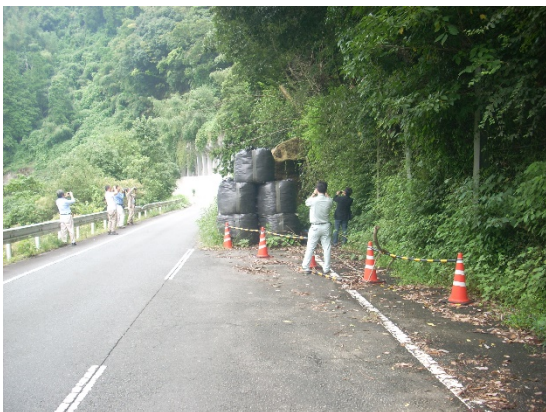
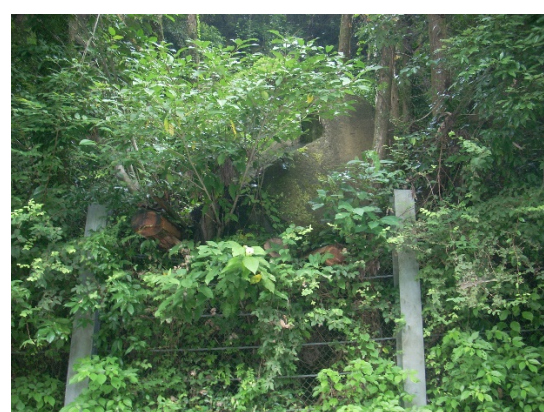
写真 4-1 熊本県内の被災や仮置き状況 : 図 4-1 の PH.1~PH.3

PH.3 落石の状況がみられる

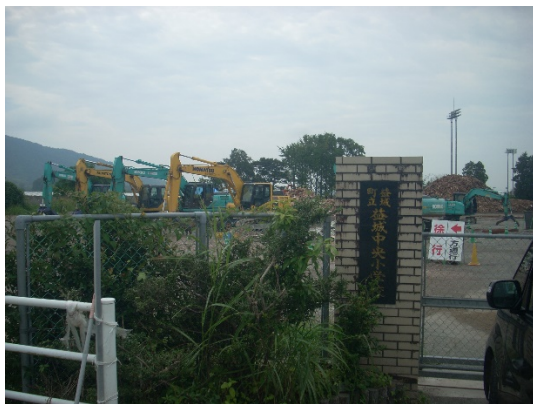
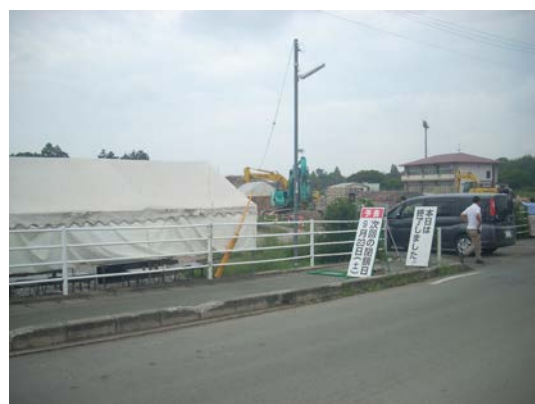
写真 4-2-1-1 益城町の旧益城中央小学校グラウンドの仮置場状況（平成 29 年 9 月撮影）

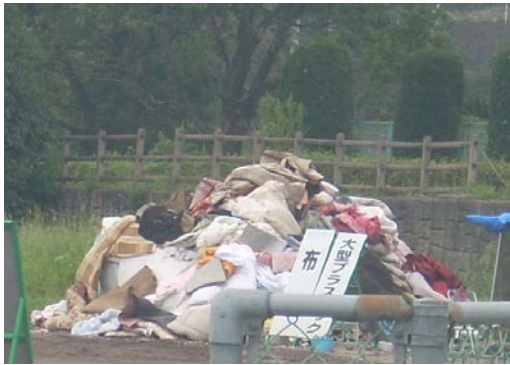
大型プラスチック・布団

写真 4-2-1-2 仮置き場の分別状況（平成 29 年 9 月 23 日撮影）

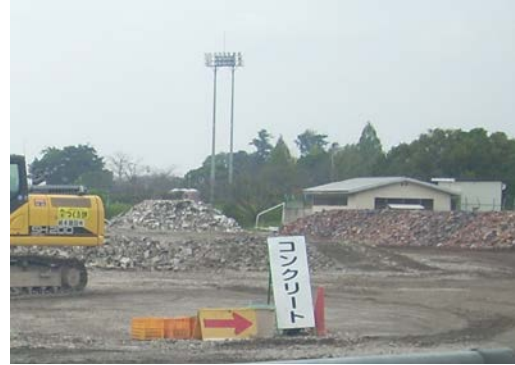
コンクリート類

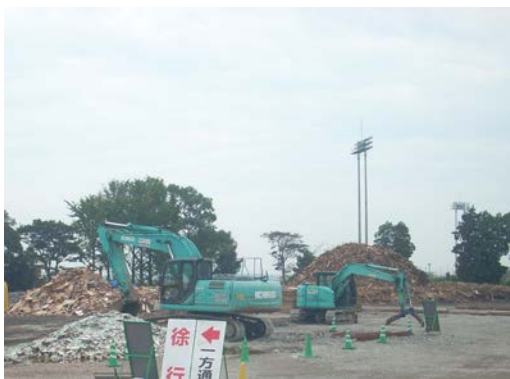
木類

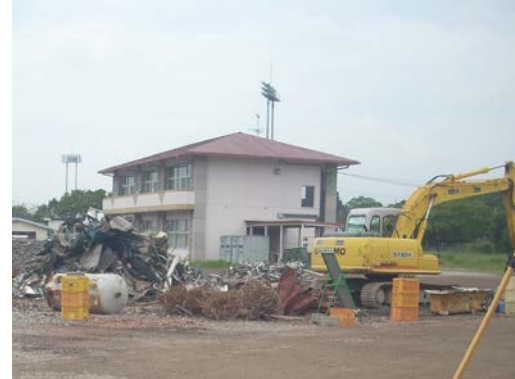
金属類

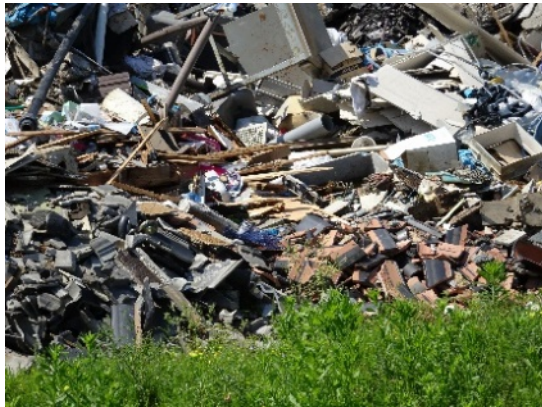
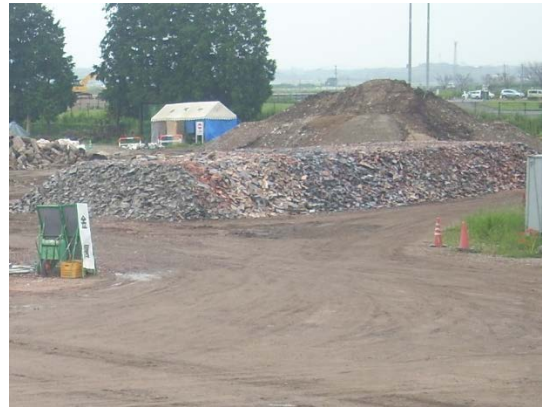
写真 4-2-1-3 平成 28 年 4 月の災害発生当初と平成 29 年 9 月の状況の違い

今回、特徴的だったのは、瓦類が平成 28 年当初ではきちんと分別されていなかったものが、今回は分別がなされていた点である。また、石膏ボード・スレート類も乱雑に仮置きされていたものが、適切にトンパック等に梱包されて仮置きされていた。さらに、平成 24 年 4 月には家電類が仮置きされていたが、平成 29 年 9 月には家電類の仮置きはない。

平成 28 年 4 月の状況（左）では、瓦類が適切に分別されていなかったものが、平成 29 年 9 月の状況（右）では、瓦だけが適切に仮置きされていた。

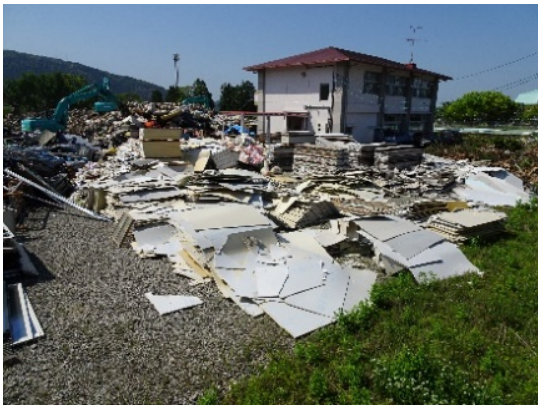
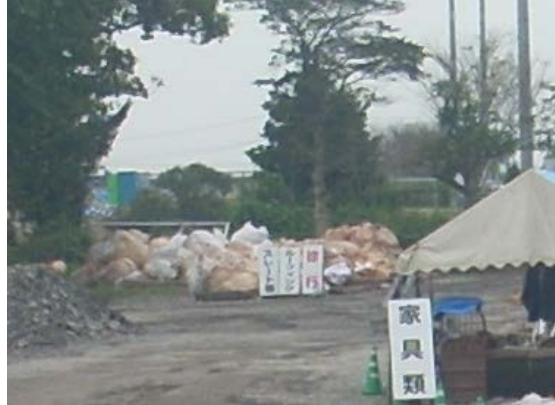
平成 28 年 4 月(左)の石膏ボード・スレート類は乱雑に仮置きされていたが、平成 29 年 9 月(右)では、トンパックに整然と梱包されていた。

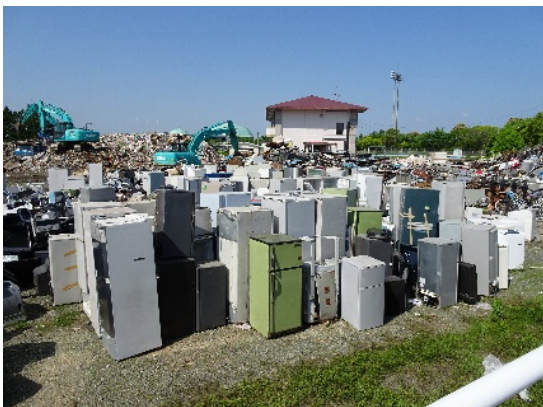
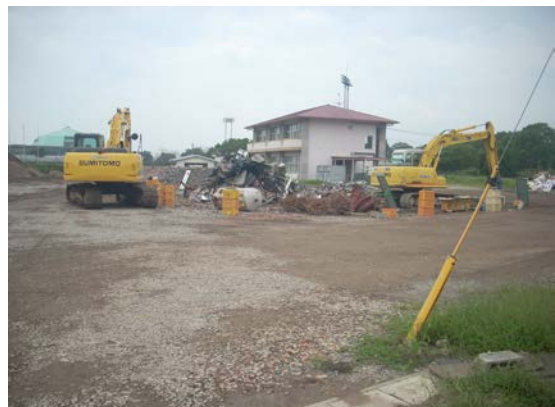
平成 24 年 4 月(左)には家電類が仮置きされていたが、平成 29 年 9 月(右)には家電類の仮置きはない

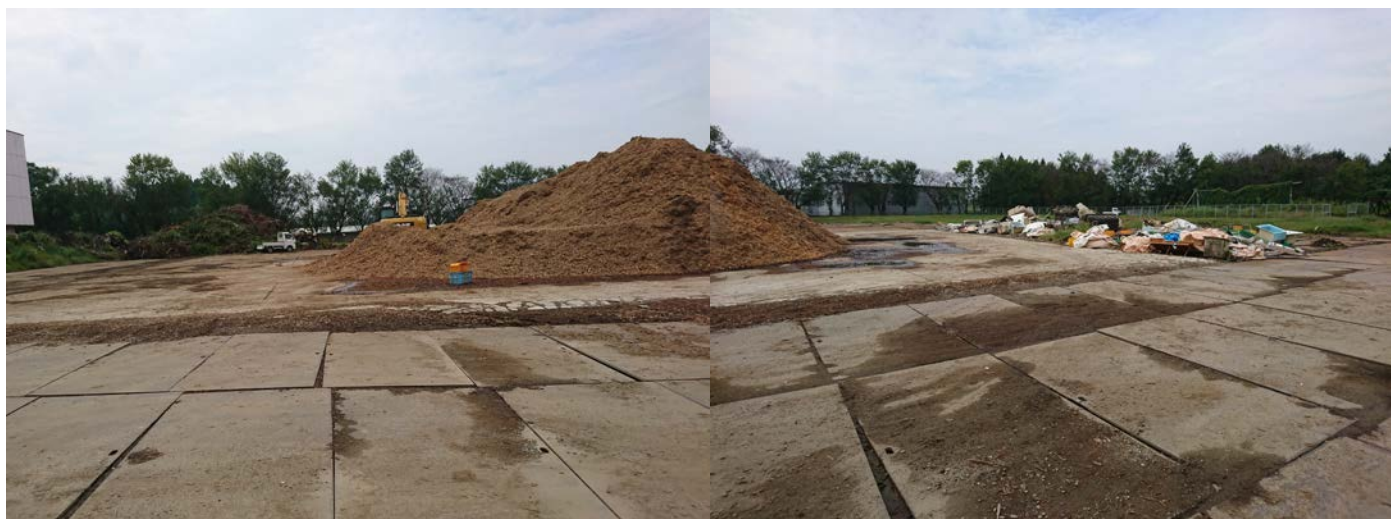
写真 4-2-2-3 トレーニングセンター裏の木質チップと倒木類（左奥）

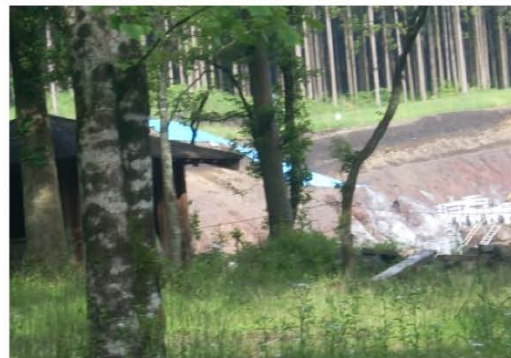
f) 西側300m 離れた地点の法面崩壊

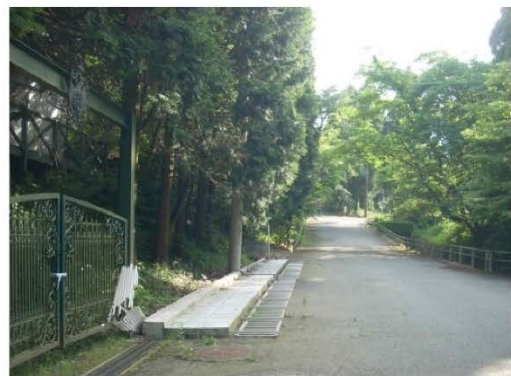
最終処分場の周辺では，図 2.1 に示されるように，最終処分場の東に隣接する道路のアスファルトには小さな圧座による亀裂が生じており（図 2.1 の a），西側の 100m～200m 離れた道路には段差や路肩部の小崩壊も見られる（図 2.1 の b&c）．また，処分場南の 500m～600m の地点にも斜面の崩壊が見られる（図 2.1 の e）．さらに，西側数百mの区域に別荘街があるが，塀の倒壊や道路の亀裂等が見られ，様々な被害が生じている（図 2.1 の g）．

g) 西側550m 離れた地点の塀の倒壊

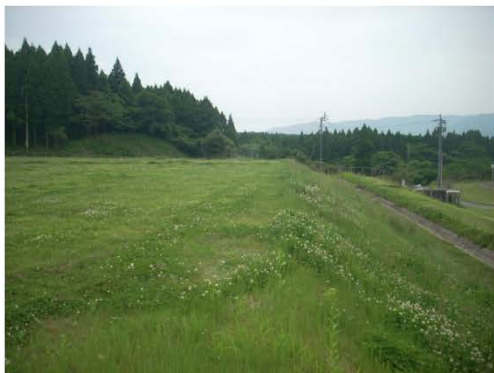
b) 埋立面に变状なし

写真 2.2 一般廃棄物最終処分場内の状況：地震に伴うずれや変状等の損傷は見られない

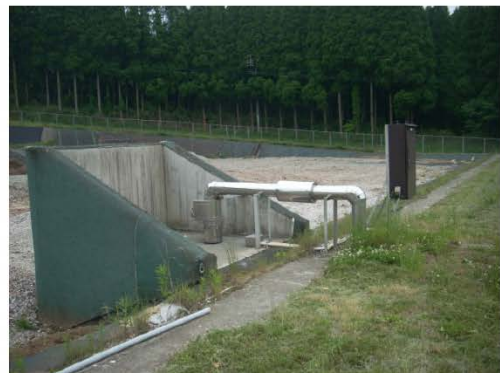
e) 切替会所に变状なし
